LACORVILLA (LUNA)

Ermita de la Virgen

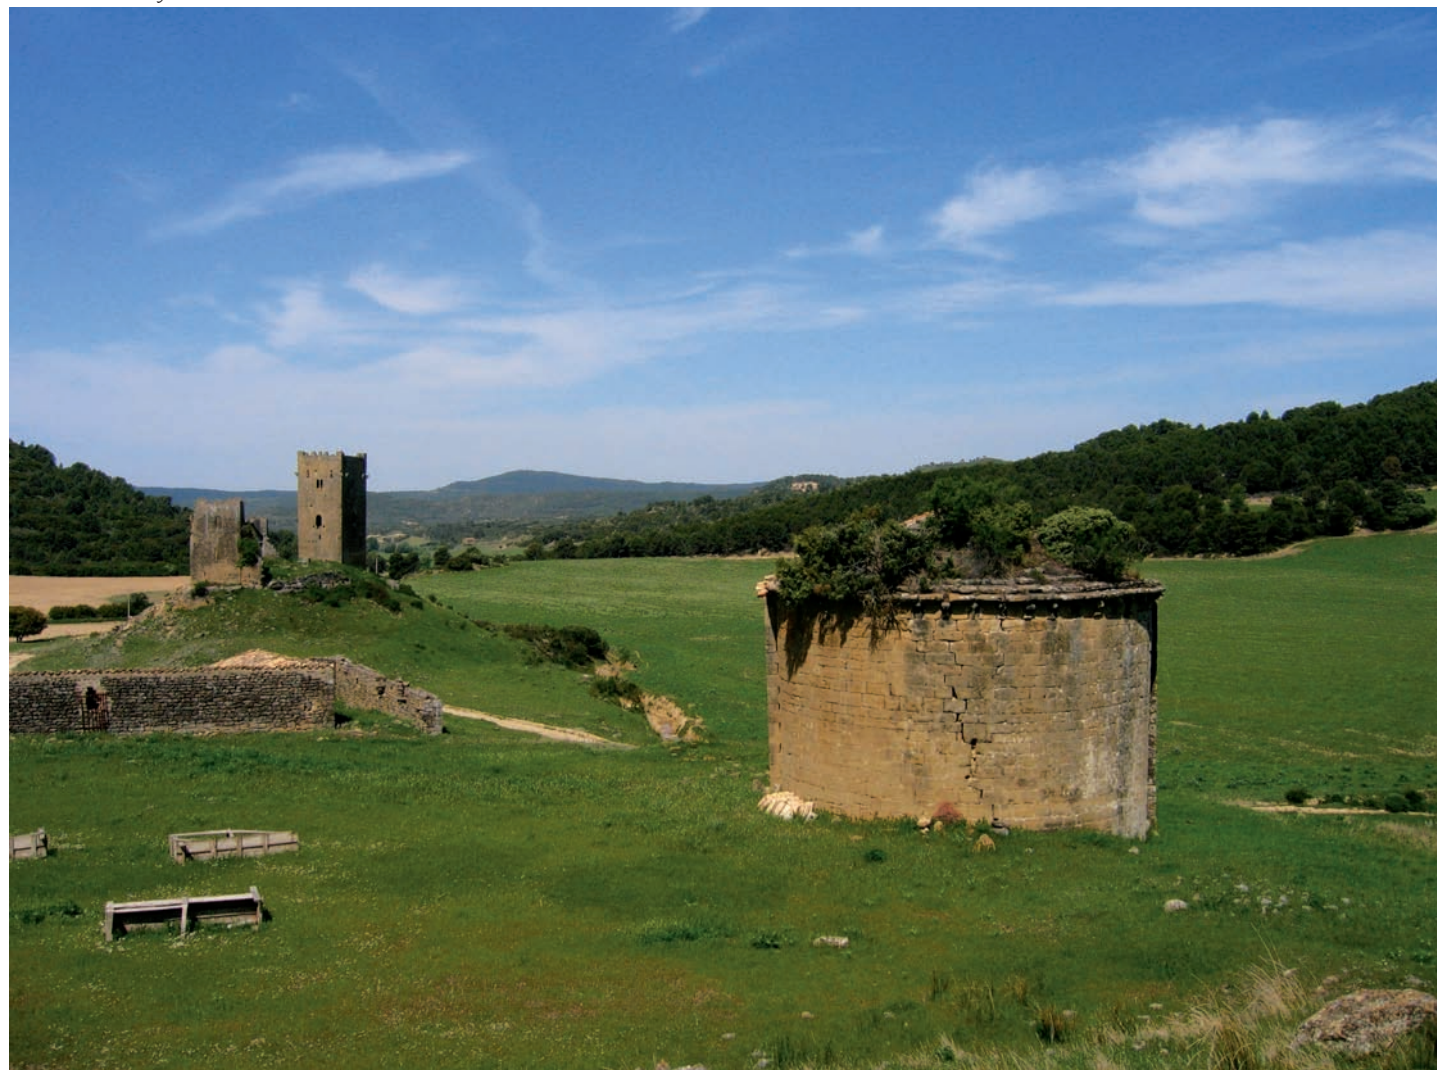
Vista de la ermita y del castillo

Se conserva en un lamentable estado de conservación como consecuencia del cambio de función que ha cumplido a lo largo de, al menos, la segunda mitad del siglo XX. Esto ha provocado que su fábrica haya sido sustancialmente modificada, tanto hacia el exterior como en su disposición interna. Así, su presbiterio se encuentra cerrado con un sólido muro de piedra que se levanta unos 2 m de altura.

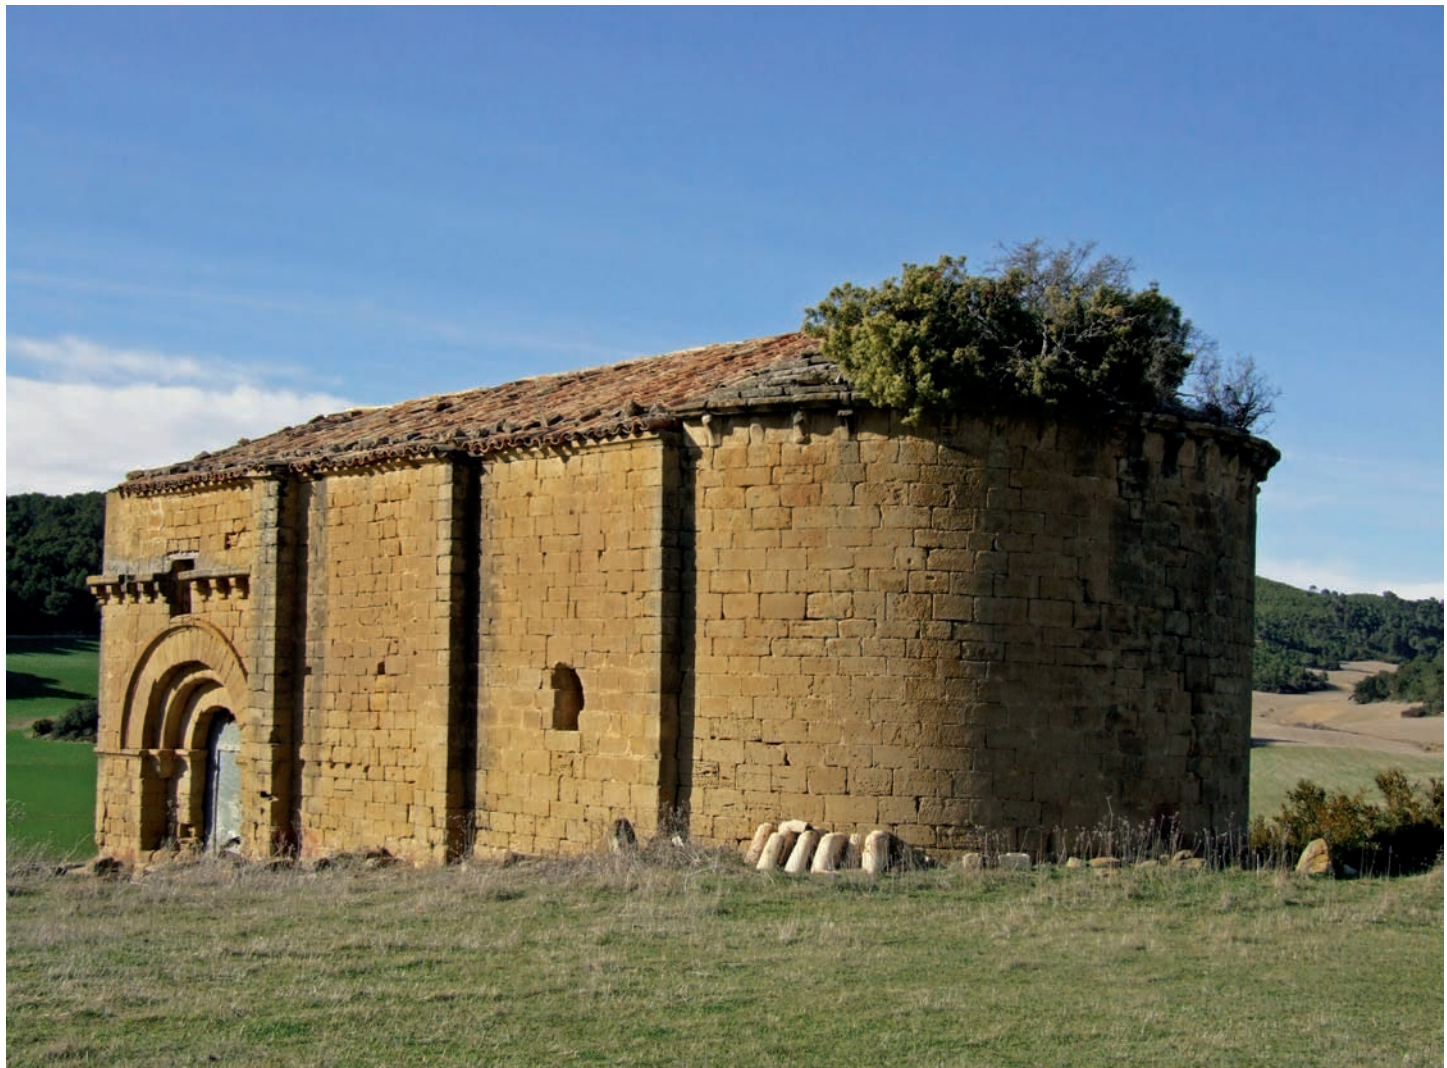
Exterior

La ermita de la Virgen es una construcción de reducidas dimensiones, levantada en piedra sillar a partir de piezas bien escuadradas y perfectamente alineadas. La talla de los bloques responde a la misma tipología de iglesias de la época, cuidada y pulida. Se trata de una edificación con 15 m de longitud y 6,50 m de anchura. Consta de una sola nave rectangular acabada en ábside semicircular, el cual se halla además parcialmente enterrado en la falda de la loma sobre la que se asienta. Su portada principal se encuentra situada en el tramo de los pies (lo que supone una excepción en portadas laterales) y se abre en el lado

Hay tres contrafuertes en cada uno de los lados de la edificación, si bien es cierto que los del lado septentrional se encuentran desafortunadamente en un estado de conservación bastante más precario, hecho en el que la meteorología ha venido jugando un importante papel. Uno de los rasgos más interesantes en los que destaca esta ermita es la cantidad de sillares que tienen pequeñas muescas,

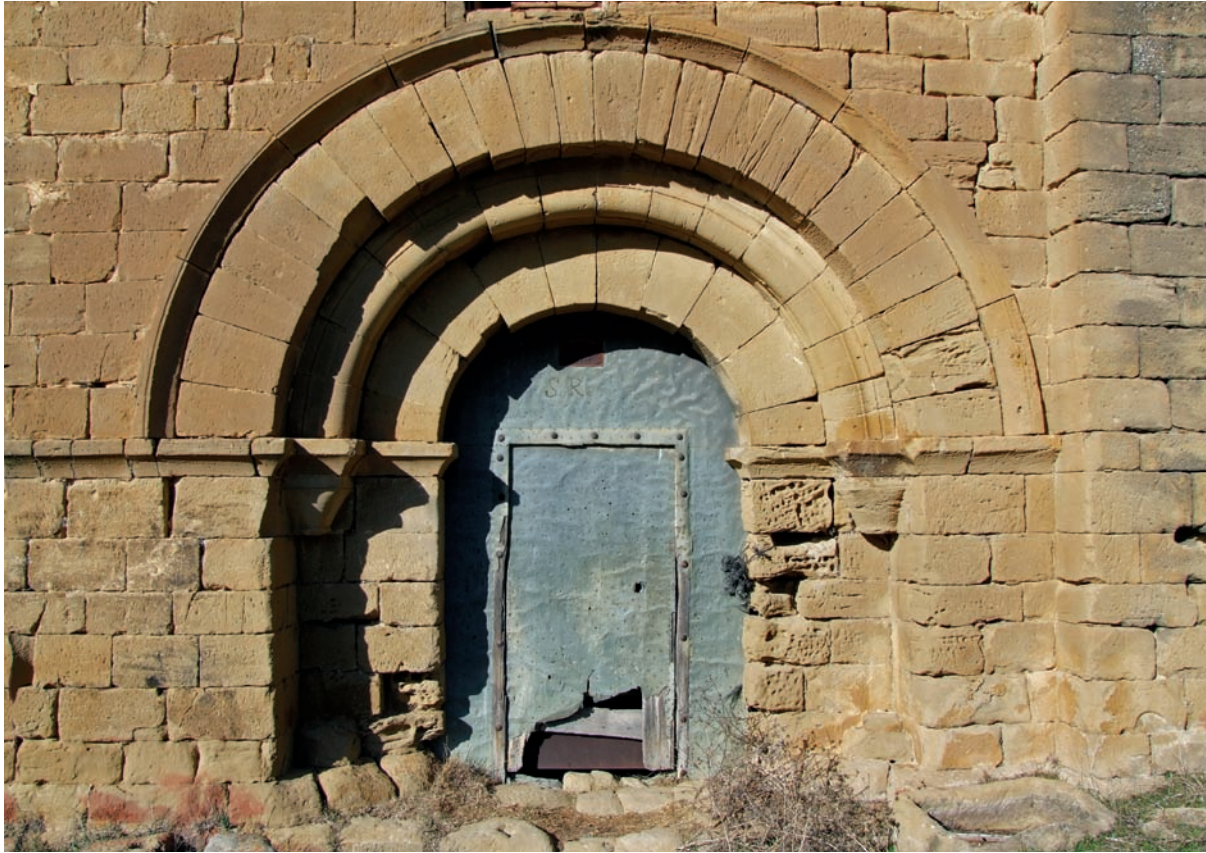
Portada

sur. El vano de acceso tiene 1,66 m de anchura en su zona interna y 3,15 m medidos desde el exterior de sus arquivoltas, dando como resultado un elegante abocinamiento. Los sillares de la puerta de acceso son los que mayor erosión y desgaste han sufrido como consecuencia del tránsito de animales, muy especialmente en lo que respecta a las cinco o seis primeras hiladas. La portada se encuentra bajo una discreta moldura abocelada a modo casi de tejazoz apoyado en nueve ménsulas lobuladas que carecen de decoración figurativa. Es bastante probable que hubiese una ménsula más, la cual quedó eliminada cuando, en el centro de la moldura corrida original, se abrió un vano con la finalidad de que permitiese la entrada de luz. Es bastante probable que este hecho se llevase a cabo en el momento en el que la ermita fue transformada en pajar y se le dotó de un segundo piso. Asimismo, se aprecia la mano de la arquitectura popular en la factura de dicha

ventana por varios motivos; en primer lugar rompe de manera poco sutil la decoración y estilo originales, y en segundo tiene a modo de alfeizar fragmentos cerámicos y los cargaderos bajo el dintel son dos rollizos de madera vista. La portada tiene tres arquivoltas que se rematan en una chambrana semicircular escasamente moldurada que las cobija. Tan sólo la central se adorna con un sencillo toro mientras que las otras dos están acabadas en arista viva. De igual forma hay que destacar que la arquivolta central ha perdido los fustes de las dos columnas en las que se apoyaba aunque, afortunadamente, aún conserva los capiteles de las mismas que carecen, sin embargo, de cualquier decoración. Las arquivoltas descansan en su correspondiente imposta que continúa horizontalmente hacia el Oeste en este primer tramo de la nave, debajo de la cual se localiza un sillar con una interesante decoración tallada que representa una flor de cuatro pétalos alargados. La iglesia tiene vanos aspilleros de remate semicircular y doble derrame en el centro del ábside, en el presbiterio sur —entre dos contrafuertes— y en lo alto del hastial de poniente, donde también se horadó el muro —obra que sin duda debió de ser bastante posterior a la fábrica original— para poder disponer de mayor luz en el interior de la ermita, lo que provocó un grave asentamiento diferencial que recorre el muro de arriba abajo. También en el hastial se abre una pequeña puerta auxiliar rematada en arco muy rebajado con escueta moldura.

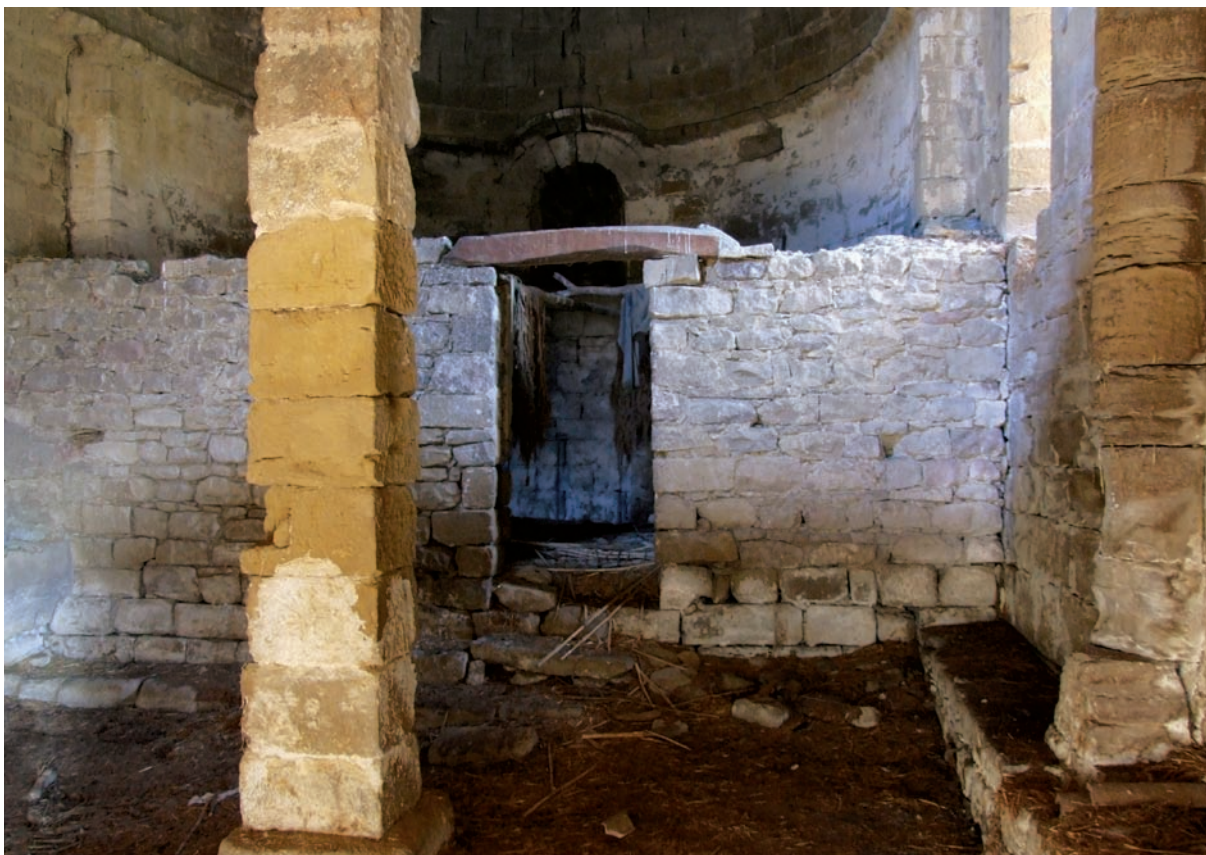
Interior hacia la cabecera

Por otro lado hay un pesebre que recorre el lienzo norte, un banco de piedra corrido en el muro sur, un falso techo de madera que sirve de pajar y que se soporta sobre dos toscos pilares de piedra que ocupan el centro de la nave, desvirtuando la percepción de la misma y toda su esencia espacial.

La zona interior de la cabecera es una de las partes que peor han llegado hasta actualidad. El hecho de que a mediados del siglo pasado se decidiera cerrar el presbiterio con un grueso muro nos hace pensar que la cabecera se utilizó como paridera de animales. Los muros del ábside permanecen encalados y en su centro se abre un vano abocinado (en la hilada número diez numerando desde el arranque del lienzo mural) que hoy en día se encuentra cegado. El vano está recorrido en su parte superior por una cornisa que transita por toda la cabecera e incluso los muros de la ermita a la altura de los capiteles. El acomodo de la moldura al arco de la ventana y la situación relativamente elevada de ésta con respecto al semicilindro absidal testimonia su ejecución en época tardorrománica.

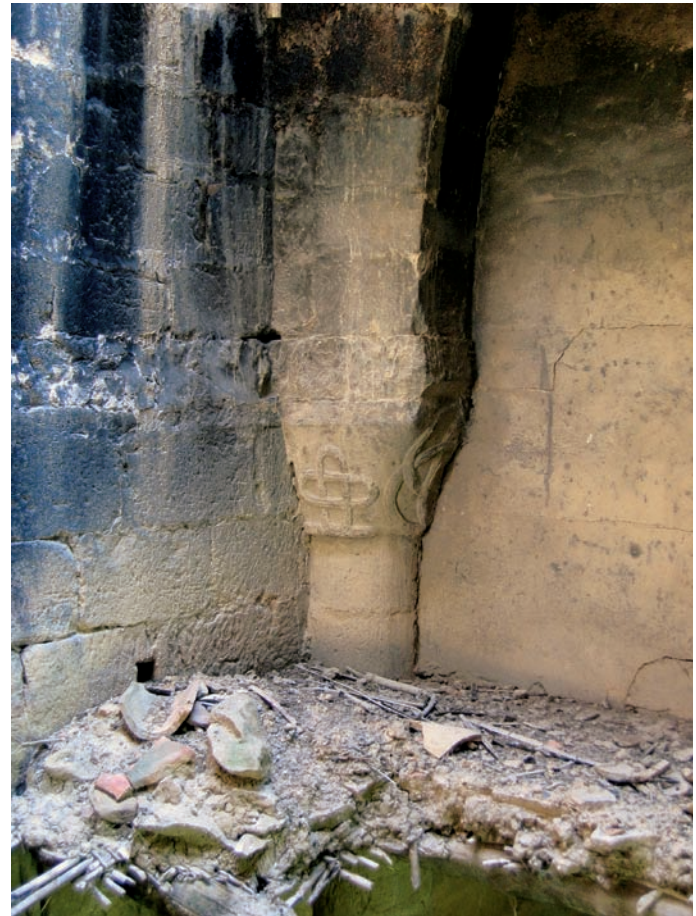
Capitel del interior

Es muy posible que la ermita de la Yéquera fuera realizada en una única fase constructiva, o al menos en épocas consecutivas por los mismos maestros, lo que justificaría su unidad constructiva, en la que no se aprecian diferentes etapas en la edificación. Los tamaños de los bloques son muy similares, las alturas de las hiladas son prácticamente idénticas, la labra sigue idénticos patrones. Además las distintas marcas de canteros que se encuentran en sus muros exteriores son siempre las mismas —siendo especialmente habituales una V invertida a la manera de una punta de flecha y un aspa o cruz muy estilizada— por lo que podríamos estar hablando de la misma cuadrilla que se dedicó a trabajar en exclusividad esta ermita durante un período de tiempo. El ábside está cubierto con bóveda de horno apuntada, mientras que la nave ahora lo hace con un tejado de madera a dos aguas que descansa en potentes arcos transversales apuntados. El tejado del ábside es el original y es de losa, no así el de la nave, que es de teja árabe. Las columnas en las que apoyan los arcos transversales conservan sus capiteles decorados, uno de ellos con escuetos esquemas vegetales (hojas de palma en las esquinas) conseguidos mediante incisiones y otro con sencillo entrelazo que trae a la memoria los cercanos templos de El Frago.
